Indagini archeologiche nella chiesa arcipretale di Bondeno (FE)

Premessa

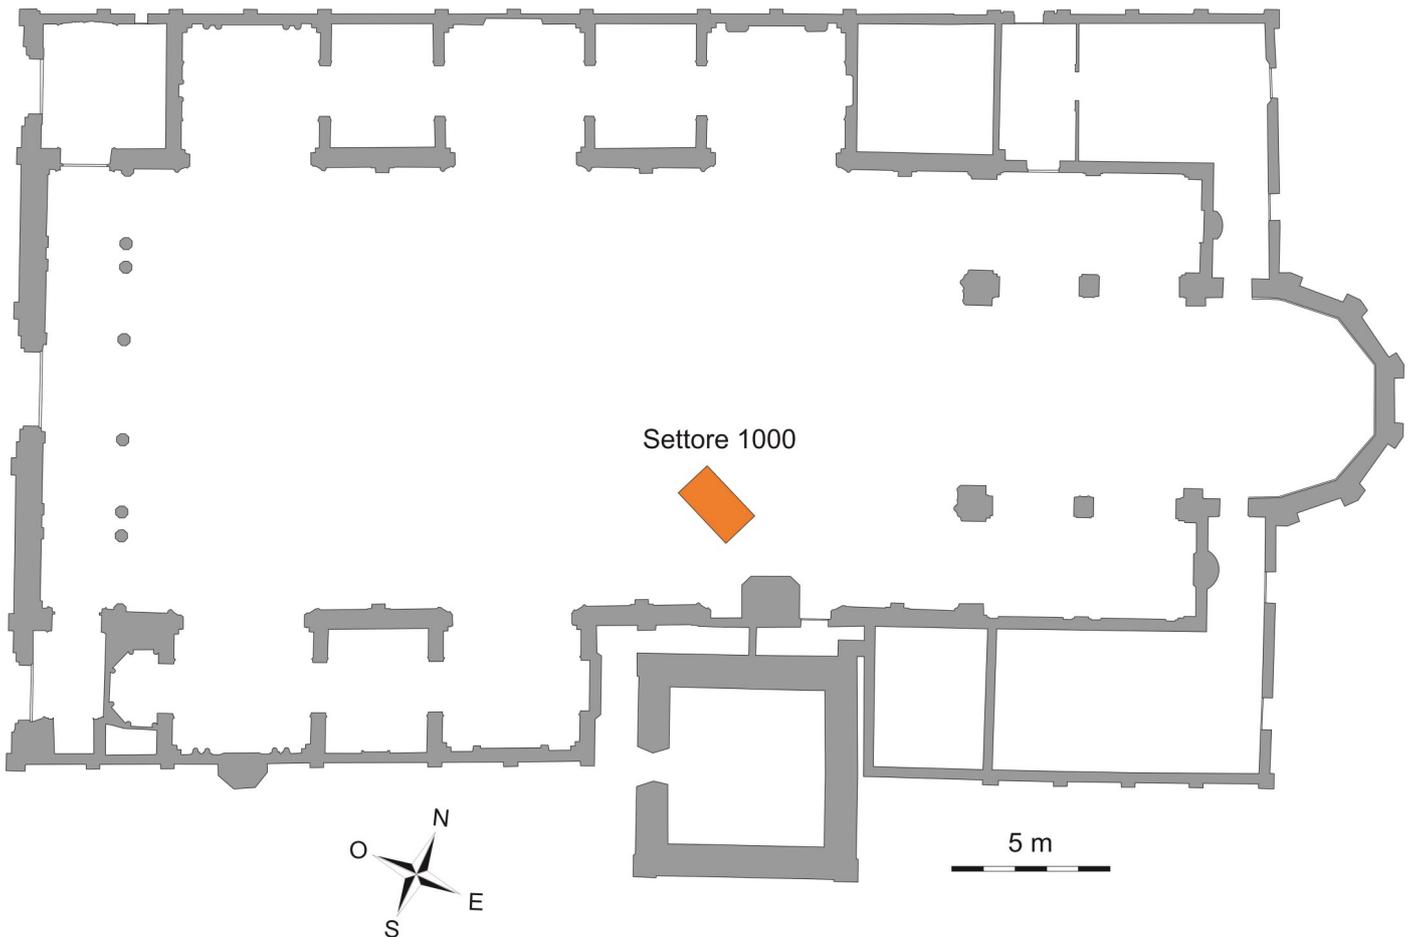
Fig. 2 Localizzazione del settore di scavo.

La trincea è stata eseguita nella porzione mediana della chiesa, nella navata centrale verso il lato meridionale (Fig. 2). L'area è stata denominata Settore 1000 in previsione dei futuri interventi programmati. Lo scavo ha posto in luce una serie di stratigrafie riferibili a vari periodi, nonostante la limitatezza dello spazio.

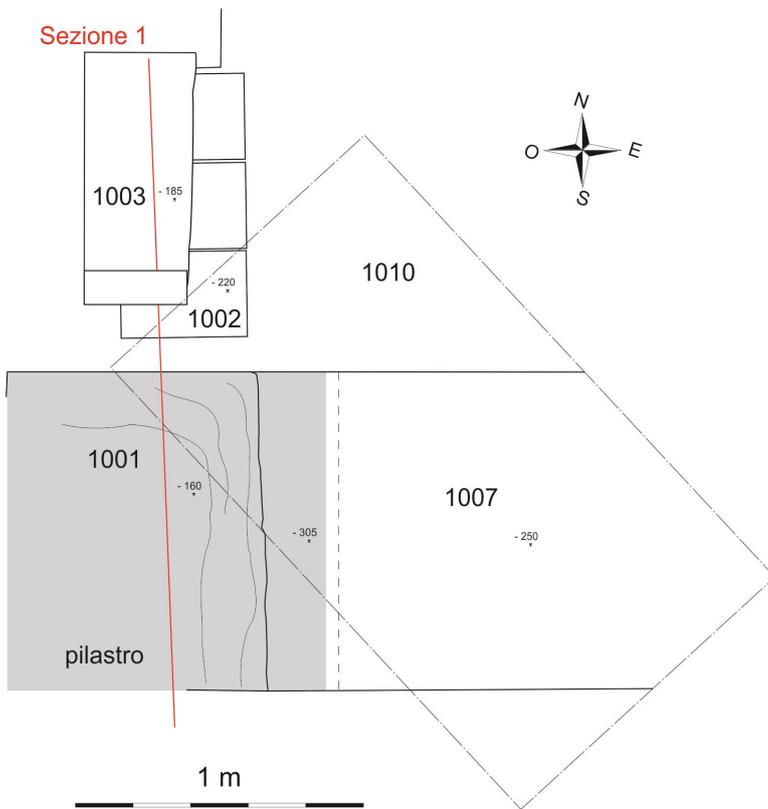
Fig. 3 Planimetria schematica del Settore 1

Alla fase iniziale della sequenza appartiene innanzitutto una notevole struttura muraria parte in alzata e parte in fondazione (US 1001) (Fig. 3-5). La muratura è stata individuata per una lunghezza di circa 2 metri, pesantemente spoliata nel tratto orientale, larga 110 centimetri circa. Conserva però i resti di una porzione in alzata interpretabile come una base per un pilastro. La muratura in elevato presenta un paramento murario a sacco in laterizi di modulo medievale, forse con recuperi di età antica. Il modulo dei mattoni, comunque, non è riferibile quasi certamente all'età bassomedievale, ma risulta leggibili solo in un piccolo

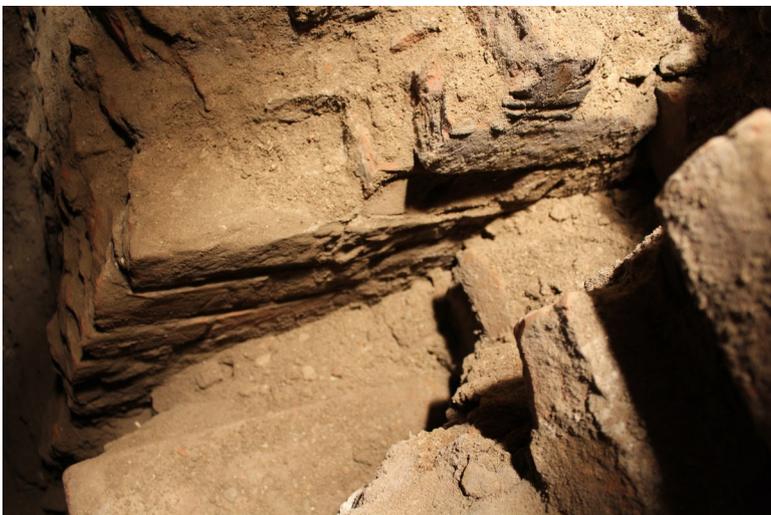
Fig. 4 Immagine del pilastro US 1001

tratto sul lato meridionale del basamento. Il lato orientale del pilastro non appare chiaramente analizzabile in quanto composto prevalentemente da materiale frammentario.

La struttura individuata è quasi certamente riferibile ad un edificio di fondazione medievale, verosimilmente la chiesa matildica del 1114 come ricordato dalle fonti scritte.

Le trasformazioni sei-novecentesche della struttura, anch'esse attestate da fonti certe, ne hanno compromesso completamente la leggibilità, ma occorre notare che l'esistenza del pilastro rinvenuto in scavo (US 1001) in allineamento con i due esemplari novecenteschi esistenti, lascia supporre una orditura regolare riferibile ancora all'edificio matildico. I pilastri novecenteschi sono posti

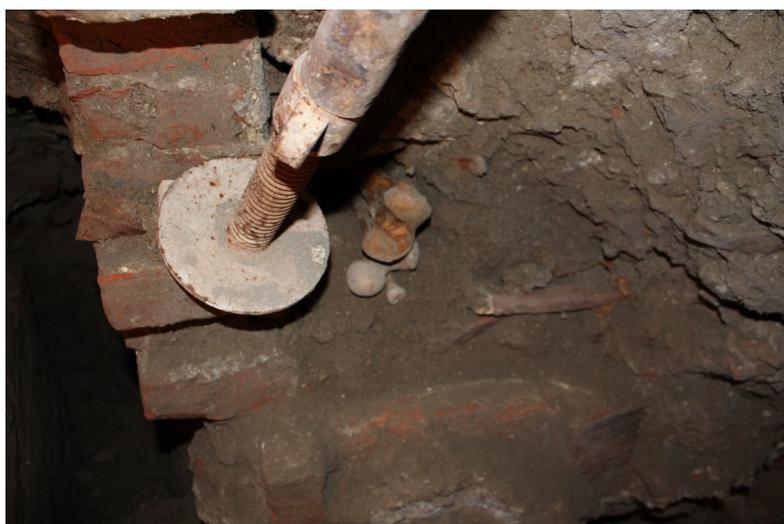
Fig. 6 L'ossario US 1003

I lavori di demolizione potrebbero essere riferibili quindi al XVII secolo, quando è attestata una fase di rifacimento del fabbricato. Inoltre, la stratigrafia è intaccata da un ossario o una sepoltura collettiva a camera (Fig. 6) (US neg. 1008, US 1003), un tipo di deposizione che pare diffondersi prevalentemente dal XVI

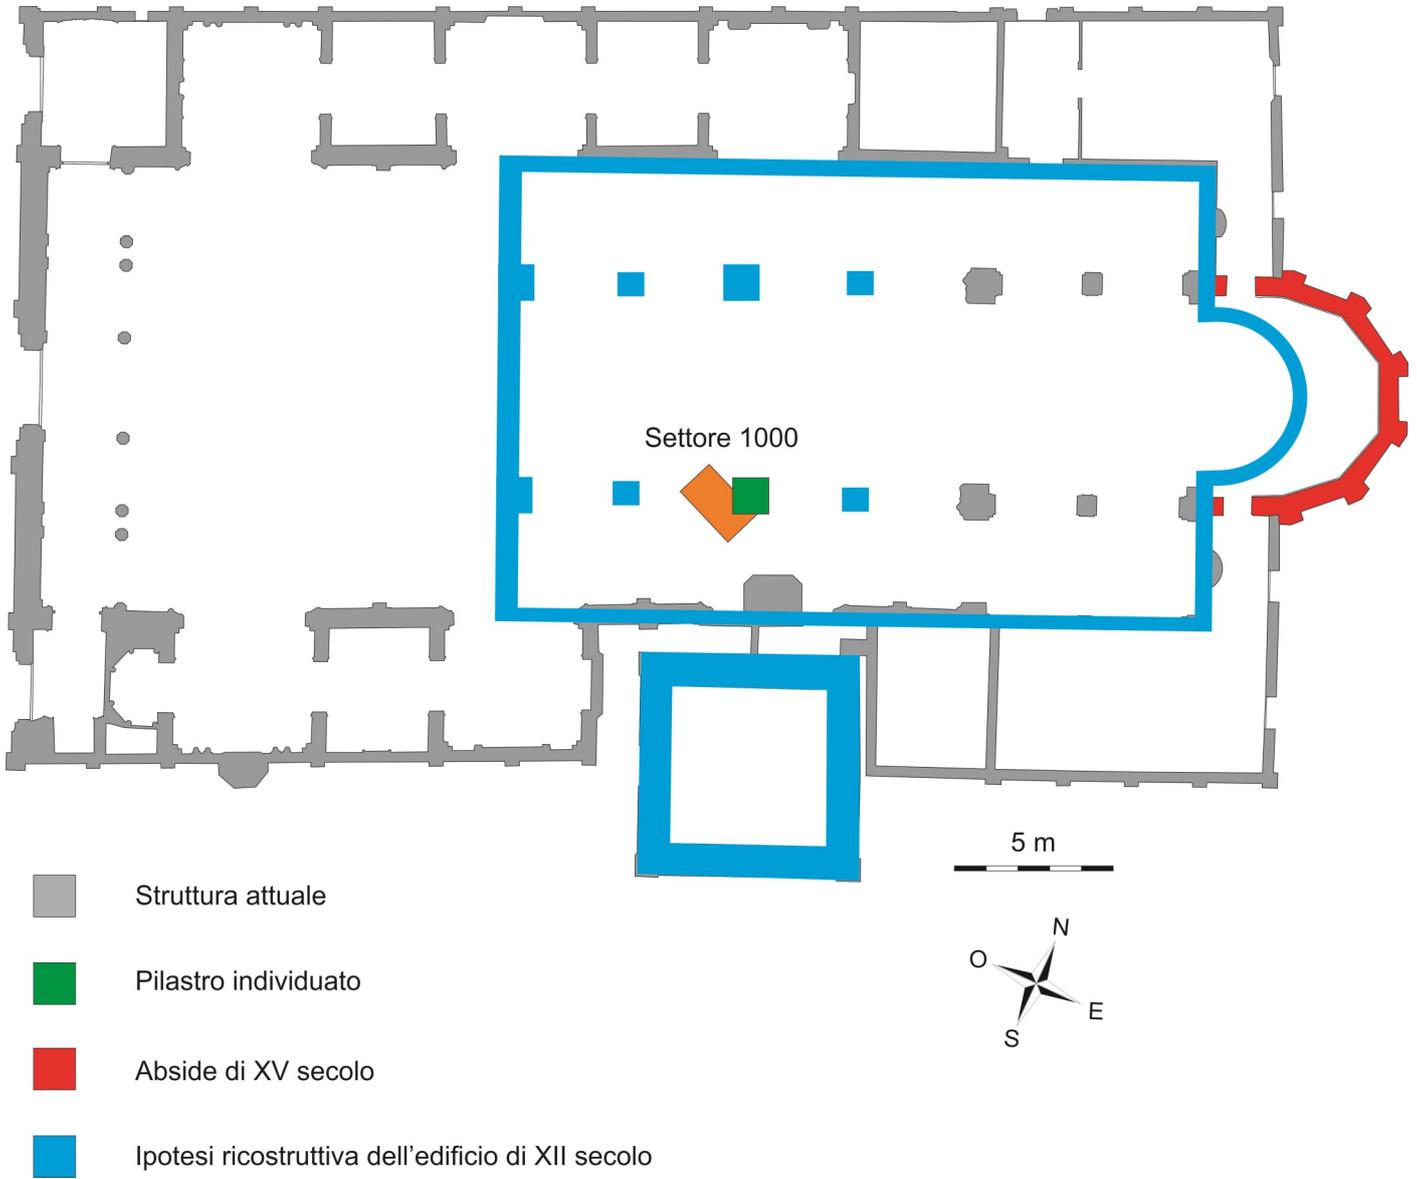
Fig. 7 Ipotesi ricostruttiva dell'evoluzione dell'edificio.

L'evoluzione del complesso deducibile dall'indagine del Settore pare ipotizzabile solo sulla base di un numero modesto di indizi (Fig. 7). La data di fondazione appare certa (1114), così come una serie di rifacimenti quattrocenteschi dell'area absidale, ben leggibili da alcuni lacerti di affreschi in corso di restauro ed alcuni elementi architettonici ancora osservabili, come alcune finestre a sesto acuto.

infatti ad un interasse di circa 7 metri, la stessa distanza che separa l'ultimo di questi da quello evidenziato dallo scavo. Poichè di pilastro pare trattarsi, è probabile che fosse seguito da almeno un'altra arcata di 7 metri, ove forse era la facciata del fabbricato.

Il numero di variabili insite nel discorso, naturalmente, potrebbe portare a soluzioni diverse, ma la posizione dell'abside quattrocentesca, primo intervento significativo noto dopo la fase originaria, sembra fissare

almeno il margine orientale della struttura, lasciando anche intuire quella che poteva essere l'originaria posizione dell'abside romanica.
